Cuves défectueuses des réacteurs nucléaires belges Doel 3 et Tihange 2

Commentaires sur le rapport final d'évaluation de l'AFCN de 2015

Ilse Tweer
Spécialiste des matériaux, consultante

Janvier 2016

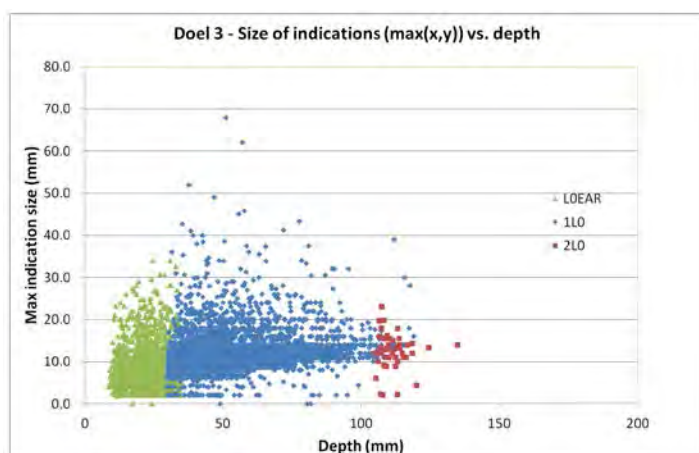
Source : Electrabel³⁸

Ces affirmations sont remarquables, parce que dans le dossier de sûreté 2012 d'Electrabel, le diagramme (ici, pour Doel 3) montre que le nombre d'indications d'une largeur supérieure à 20 à 25 mm est nettement supérieur à « quelques-unes ».

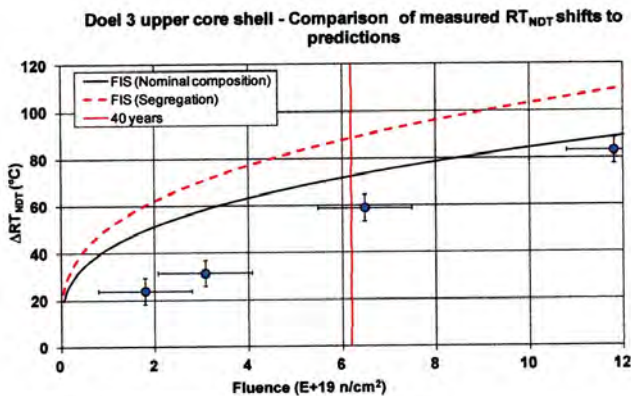
Figure 4.29

La nouvelle courbe prévisionnelle conçue par Electrabel semble correspondre « parfaitement » aux données de surveillance de Doel 3 et Tihange 2, comme le montre le diagramme ci-dessous à droite (dossier de sûreté 2015, graphique 5.15, page 50); ce graphique montre que les données expérimentales et la dispersion ne sont pas enveloppées par la courbe de tendance et que l'écart-type de 2σ est nécessaire pour être enveloppe.

Remarque : on constate une divergence des données expérimentales entre le graphique de 2012 (courbe FIS) et celui de 2015 (la nouvelle courbe tendancielle) : comparons par exemple le troisième point pour Doel 3 à partir de la gauche (en 2012, la ΔRT_{NDT} est légèrement en dessous de 60°C , et en 2015, elle est légèrement au-dessus). En gardant à l'esprit la dispersion expérimentale, cette différence est en fait négligeable, mais remarquable.

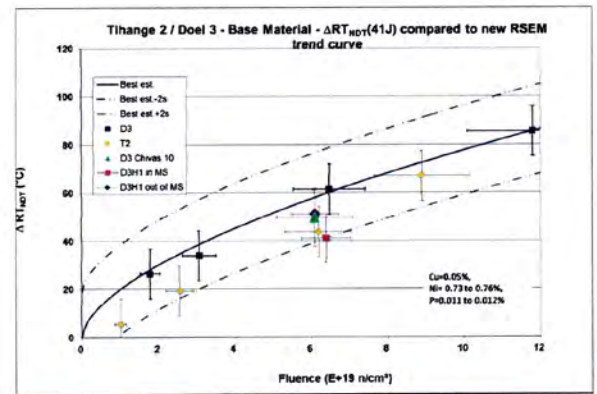
Figure 5.15: CHIVAS-10 results for D3 UCS and D3H1 compared to RPV Surveillance results and to RSE-M prediction.

Ceci démontre que les nouvelles courbes prévisionnelles ne sont certainement pas « très conservatives » ; elles sont ajustées aux données de Doel 3 et Tihange 2 fournies. Le décalage supplémentaire de la valeur de RT_{NDT} ($RT_{NDT,init,ségr} + RT_{NDT,VB395} + M$) qui est censé être une marge de sûreté face à l'ampleur de l'accroissement de la fragilisation observée sur les échantillons VB395 semble être conçu de manière à ce que la valeur de la RT_{NDT} n'atteigne pas la température limite de 132° C avant la fin de la vie de la cuve.

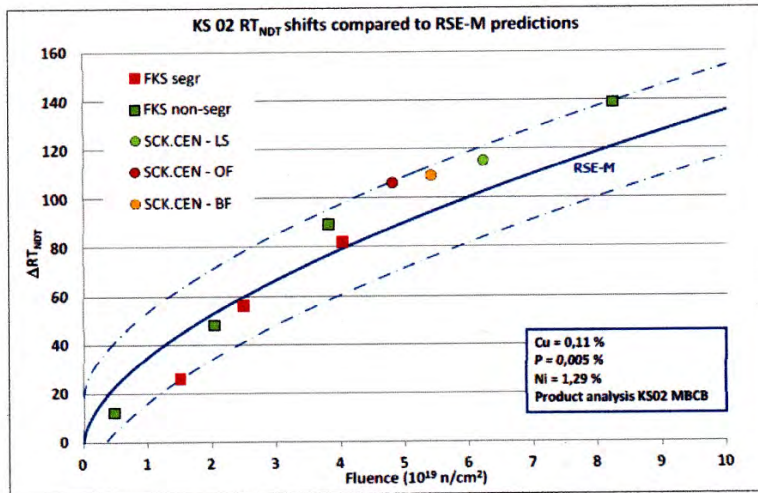
Figure 11: Shift in RT_{NDT} ($\Delta T=41J$) versus fluence (LS = 'Less Segregated Zone', OF = 'out of flakes', BF = 'Between Flakes')

Les décalages de la RT_{NDT} constatés sur l'échantillon d'acier KS02 de la cuve allemande (acier comparable) devraient également être enveloppés par la nouvelle courbe prévisionnelle. Le graphique 11 figurant dans le rapport du SCP sur le dossier de sûreté 2015 (Page 21) montre que la plupart des points de données expérimentaux se trouvent au-dessus de la courbe.
